# セントラル

CRF・CSMシリーズ

# パーツフィーディングシステム

ユ ザ ナ ズ マ ニ ュ ア ル

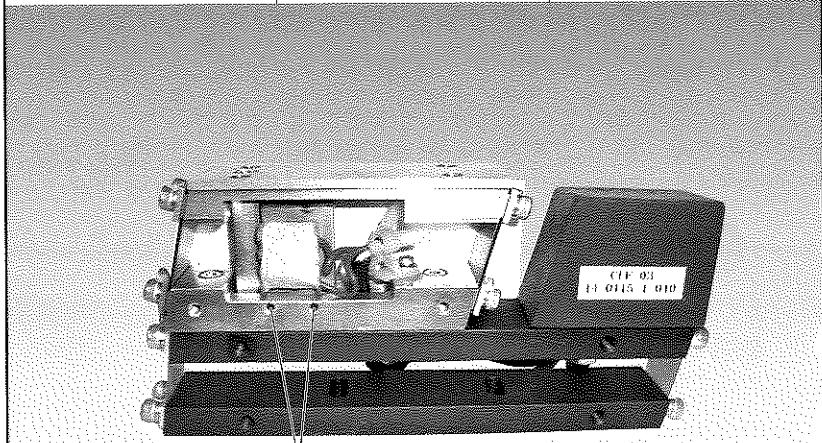
番号 No.	状況	原因	対策
23	ボリュームの調整が出来ない。	板バネの損傷。 コントローラの内部部品の故障です。	コントローラのサブボリュームを調整して下さい。 板バネ、トライアックの交換。
24	リニアフィーダが走らない!!	シートの先端箇所が他の部品と接触して、振動が殺されて、走らない場合がありますので点検して下さい。	CLF-3型の場合は内部のコイルを側面からボルトで固定していますが、緩みにより前面の可動片に、密着した場合は振動が、伝わりませんのでカバーを外し、スキマ(約0.4~1.5mm)の調整を行なって下さい。

ボルト

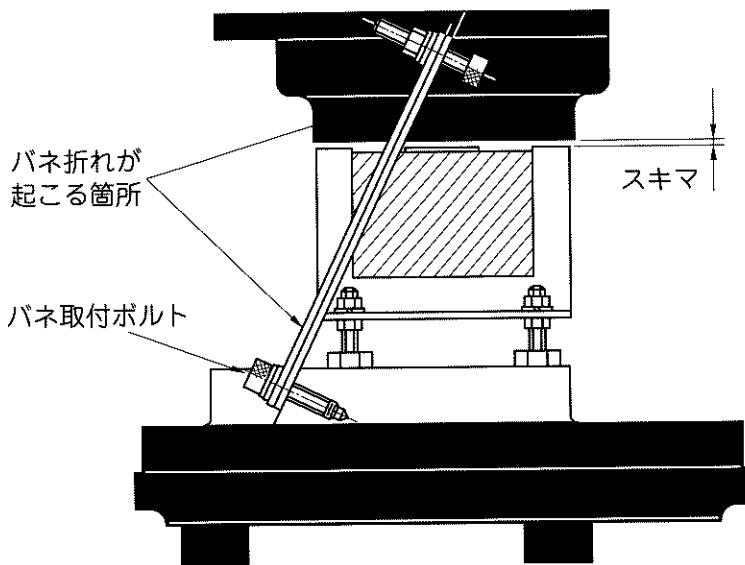
- ① コントローラのメインスイッチを OFF にして下さい。
- ② 本体の側面に締付けられているビスを外し、カバーを取り除いて下さい。
- ③ コントローラを ON にして下さい。以前の状態より振動が強くなつた場合はバネが老化し、反発力が低下しています。  
また弱くなつた場合、バネの枚数が多すぎる事も考えられます。  
次の作業でご確認下さい。

振動させながら、バネを取付けているボルトを一箇所だけ、僅かに緩めて下さい。

振動が強くなった → バネの枚数が多過ぎる。

振動が弱くなった → バネの枚数が少な過ぎる。

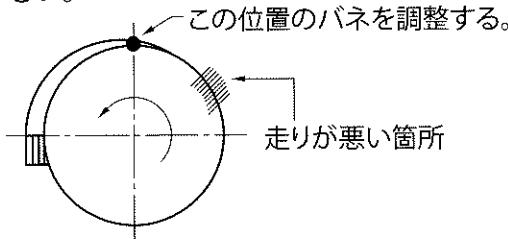
- ④ワークの走りが悪い箇所を良くしたい場合は、進行方向でその前にある箇所のバネを調整して下さい。

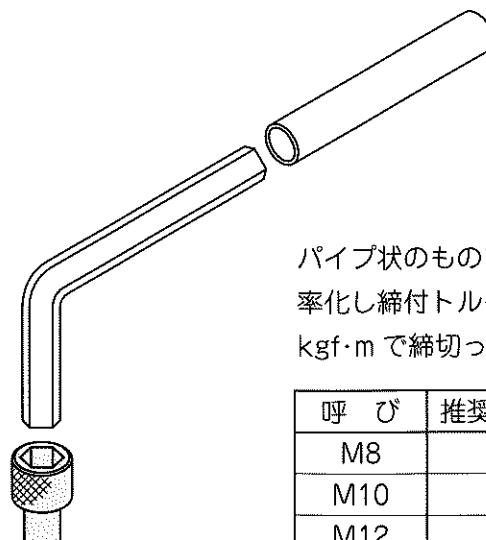
⑥ バネ取付ボルトは、図のよう

パイプ状のもので締付作業を効率化し締付トルク（下表参照）  
kgf·m で締切って下さい。

呼び	推奨締付けトルク
M8	3.4
M10	6.8
M12	11.8

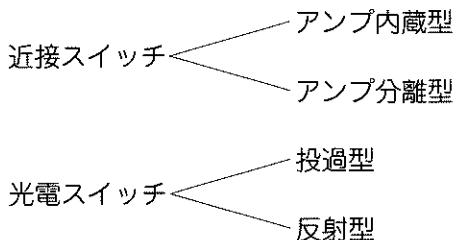
一般的に最も、多く使用するセンサは次の二種類です。

センサは使用条件が異なると感度を再調整する必要が生じます。
